LOCALITZACIÓ:	Camí de Can Ribas
Plànol:	10/4D
TIPUS D'ELEMENT:	Ruïnes d'una casa inacabada
DATAció:	1900
ESTAT DE CONSERVACIÓ:	Regular
CLASSE SÒL:	No Urbanitzable
PLANEJAMENT VIGENT:	Pla Especial de la Serra de Collserola
QUALIFICACIÓ URBANÍSTICA:	29 (Reserva natural)

DESCRIPCIÓ ARQUITECTÒNICA

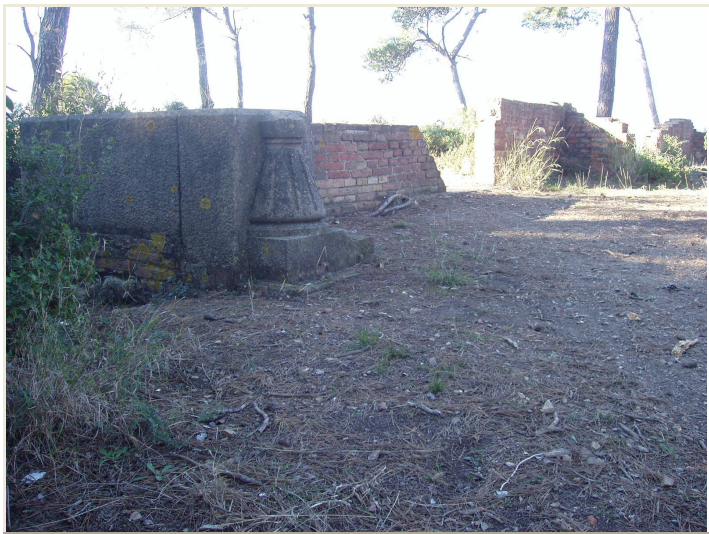
Fonaments i basament dels murs d'inici de la construcció d'una casa que pel que sabem a partir de fonts documentals s'inicià a la primera dècada del segle XX. Del conjunt de la casa inacabada, es poden observar els basaments dels murs exteriors i anteriors en els quals hi ha la base de les columnes d'una portalada lateral que, juntament amb els blocs de granit que formen el sòcol de les parets exteriors, constitueixen els principals, sinó únics elements d'estil del conjunt. En el conjunt de parets i fonaments hi ha una mena de fosar, part del soterrani i part de la primera planta.

Hi ha dues construccions de tipus diferent. Una és una casa de principis de segle inacabada. L'altra és una construcció de pedra, segurament antiga, que podria ser de caire religiós, a la que se l'ha afegit una mena de pont, segurament quan es construïa la casa nova

Pel que fa a la construcció de pedra que hi ha a la vora, consta de dues parts: una quadrangular, de cantonades arrodonides, amb separacions a l'interior que l'ordena longitudinalment en tres parts que es comuniquen entre si. A un extrem de la part central hi ha una obertura tapada (no s'aprecia des de fora però sí des de l'exterior) i l'altra extrem té forma semicircular. És aquest detall el que fa pensar en la possible antigor d'aquesta construcció i la seva finalitat religiosa malgrat les reduïdes dimensions. Per altra banda, l'altra part de la construcció és una mena de pont, de data posterior (l'interior de la volta és de maó), adossat al mur on hi ha la part semicircular, cosa que complica les hipòtesis. Com no s'ha trobat documentació de cap capella a la zona, es podria pensar en un molí, però el cas és que tampoc això s'ha pogut documentar. Per tant, queda pendent d'estudi.

Nivell F: per les ruïnes de Can Ribas.

Obres admeses: Segons l'article 26 de les Ordenances.
